# Примеры событий происшедших на ВПП в 2024 году. Опасные факторы

РОСАВИАЦИЯ

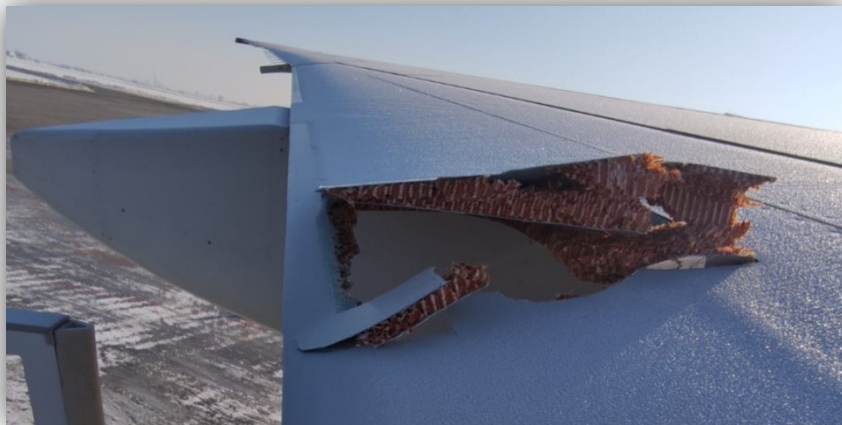
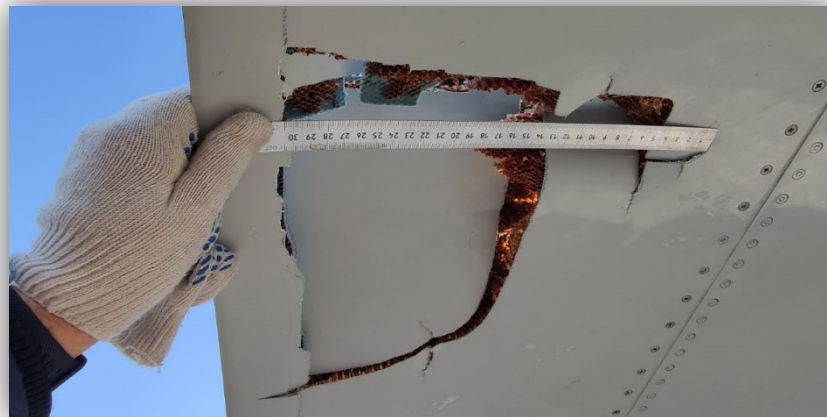
- ⚠ Выполнялся полет по маршруту Бангкок – Москва. Из-за ухудшения здоровья пассажира, экипаж ВС принял решение о вынужденной посадке на аэродроме Самарканд.
- ⚠ При послеполетном осмотре было обнаружено повреждение 400×310 и 390×365 мм на внешней секции левого закрылка. Повреждение закрылка при посадке наблюдали пассажиры, которые сообщили об этом экипажу ВС.

- ⚠ При осмотре ВПП было установлено, что укрепленные обочины ВПП, шириной до 10 метров от боковых огней, покрыты снежно-ледяными отложениями типа бруствера с отдельными ледяными комьями. При ширине ВПП 60 метров, от снега и льда была очищена только центральная часть ВПП шириной 45 метров (для приема самолета типа Боинг-777 требовалось произвести очистку всей ширины ВПП).
- ⚠ Несмотря на выпадение 09 – 10 января 2023 г. осадков в виде дождя с переходом в снег и невозможность удалить образовавшийся на ВПП лед, оператором аэродрома не был издан НОТАМ по ограничению обслуживания самолетов типа Боинг-747/777/787 и А-330/340 из-за ширины очищенной части ВПП менее 60 метров.

Причиной повреждения закрылка явилось попадание постороннего предмета (куска льда) при посадке в аэропорту Самарканд. Инциденту способствовали факторы:

- очистка ВПП от снега была выполнена на ширину 45 метров, вместо требуемых для данного типа воздушного судна 60 метров;
- наличие на боковых полосах безопасности ВПП снежно-ледяных образований;
- не был издан НОТАМ по ограничению использования воздушных судов типа Боинг-747/777/787, А-330/340 из-за ширины расчищенной части ВПП менее объявленных 60 метров для таких типов ВС.

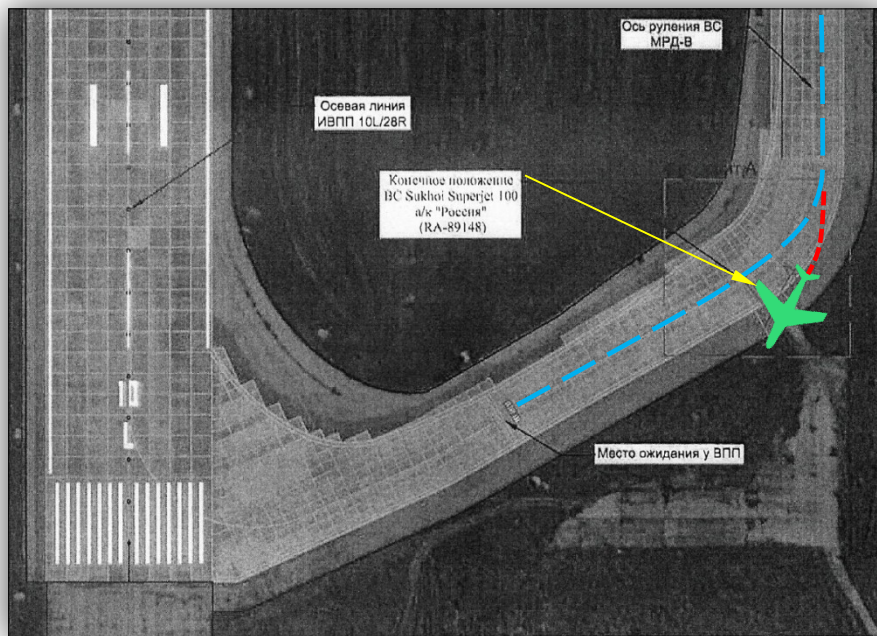
При рулении на предварительный старт ВПП-10L по магистральной РД «В» произошел сход на грунт колесами передней и левой опоры шасси.

- ⚠️ Инцидент произошел в условиях, способствующих образованию гололеда (ветер с порывами до 13 м/с, ливневой снег, температура 0°C, точка росы минус 2°C).
- ⚠️ На РД использовалась механическая чистка с применением плужно-щеточно-ветровых машин, химические реагенты не применялись.
- ⚠️ Поворот вправо был начат на скорости 15 узлов. Несмотря на полное использование тормозов и отклонение ПОШ на 43°, самолет продолжит прямолинейное движение.

Инцидент явился следствием сочетания следующих факторов:

- Повышенная скорость руления, без учета информации о состоянии РД и перрона («заснежены и скользкие»).
- Отсутствие контроля и неприменение химических реагентов на МРД, что привело к ухудшению фрикционных свойств покрытия.

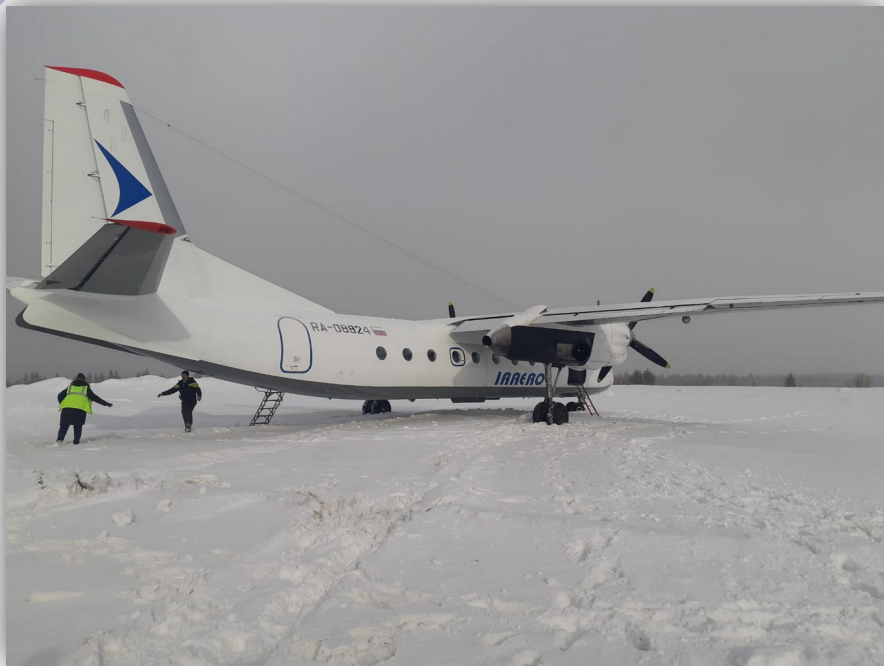
При рулении в условиях ограниченной видимости (500 метров, сильный ливневой снег) самолет отклонился от маршрута руления и застрял в снегу, которым был покрыт перрон аэродрома.

- ⚠ Осмотр и оценка состояния летного поля производились за 3,5 часа до инцидента. В журнале состояния летного была сделана запись: «[...] перрон сухой, местами укатанный и уплотненный снег, состояние средне-плохое [...]».
- ⚠ В процессе подготовки самолета к полету началось выпадение сильного ливневого снега.
- ⚠ Последняя очистка осевой линии ВПП, перрона и РД-1 закончилась за 30 минут до инцидента.

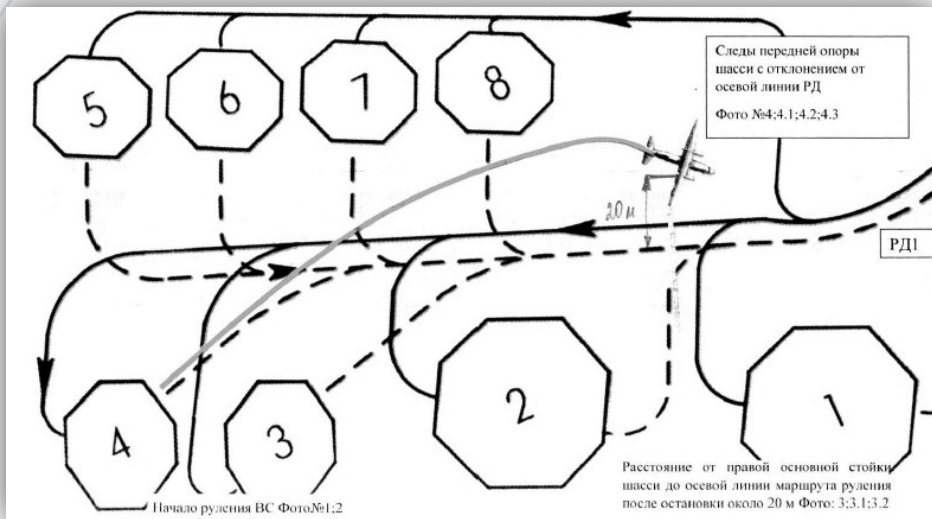
- ⚠ Экипаж ВС продолжил руление несмотря на неудовлетворительное состояние перрону.
- ⚠ В процессе руления произошло отклонение самолета влево от маршрута руления на 20 метров. Самолет застрял в снежном покрове высотой 30 – 35 см.

Причиной инцидента явилось застревание самолета в снежном покрове перрона из-за отклонения от осевой линии при рулении.

- Отклонению от осевой линии способствовали потеря экипажем ВС визуального контроля за маршрутом руления на перроне в условиях сильных ливневых осадков (снег), а также неудовлетворительное состояние поверхности перрона.

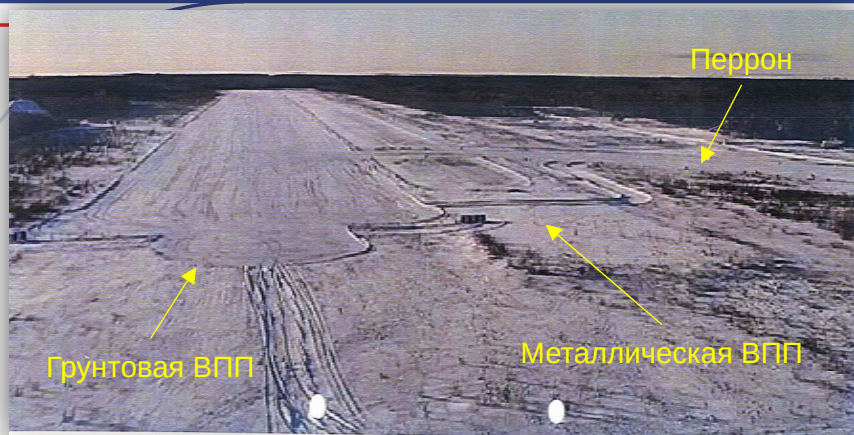
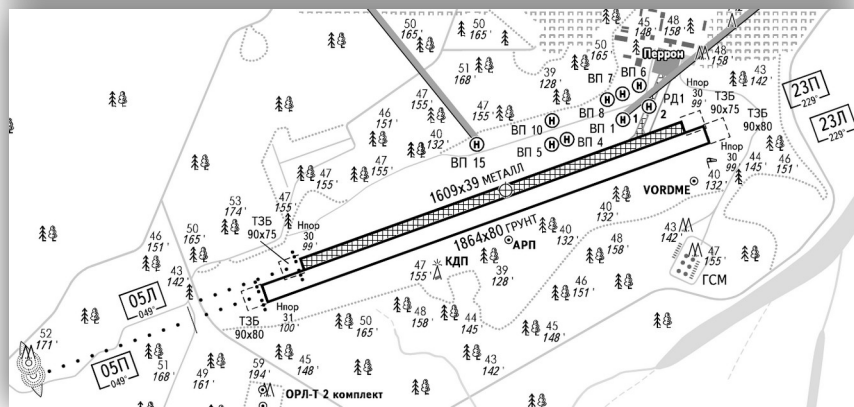
- В работе металлическая ВПП-22 (правая), грунтовая ВПП-22 (левая) не эксплуатировалась (выпущен НОТАМ). Грунтовая ВПП находилась под неукатанным снегом, присутствовали валы снега по всей длине, входных маркеров на ВПП не было.
- Посадка производилась днем в метеоусловиях: видимость более 5000 м, высота сплошной облачности 450 м.
- Продолжительность рейса до Березово составляла 35 минут, в связи с чем предпосадочную подготовку необходимо было выполнить на аэродроме вылета. В ходе предпосадочной подготовки не было акцентировано внимание на две очень близко расположенные ВПП, одна из которых является нерабочей.
- По объяснению командира воздушного судна, при визуальном наблюдении аэродрома, грунтовая ВПП смотрелась значительно информативнее, чем металлическая, ориентиры на металлической ВПП были менее заметны.
