## ДИРЕКТИВА ЛЕТНОЙ ГОДНОСТИ

№ 2026-МИ-8,171-05

Применимость – вертолеты типа Ми-8МТВ-1, Ми-8АМТ, Ми-171, Ми-172, Ми-171А, Ми-171А2, Ми-171А3 и их модификации

**ТЕХНИЧЕСКОЕ РЕШЕНИЕ №НЦВ-КБ-1.2-ЗЧУ(2ПУ)-2026**

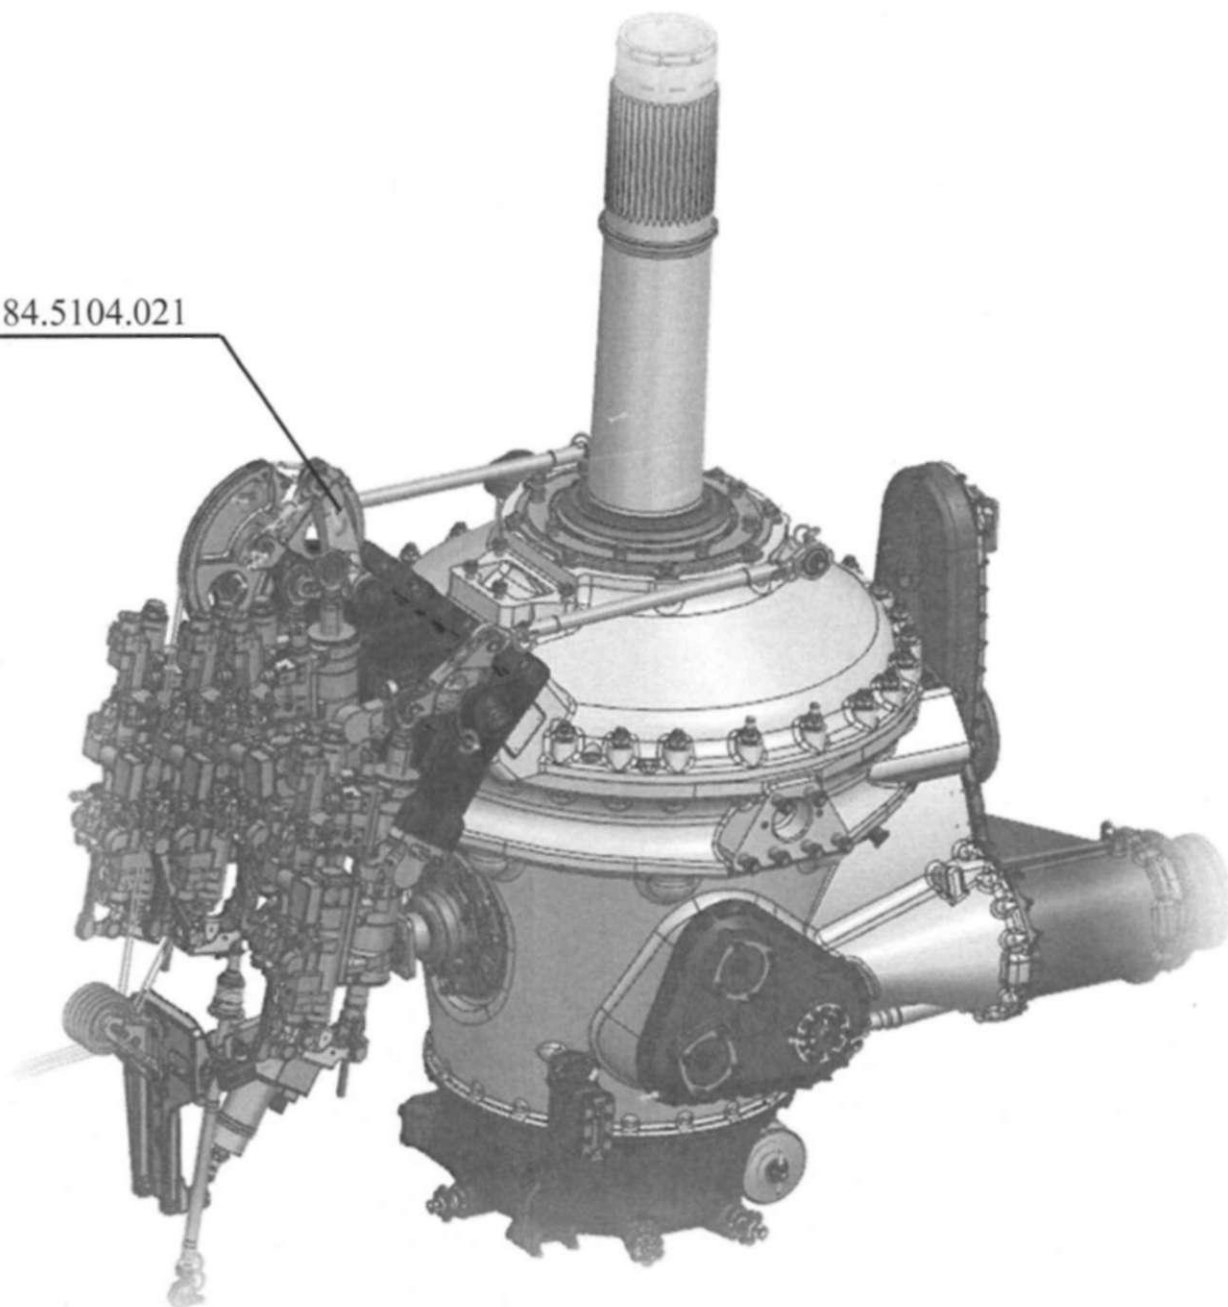
1. Организациям, эксплуатирующим вертолёты, необходимо каждые  $25 \pm 5$  часов налета выполнять проверку **состояния качалки путевого управления 184.5104.021 (Рис.1)** на предмет наличия трещин, поверхностного растрескивания, повреждения ЛКП, забоин.

**Рис.1 – Расположение качалки путевого управления 184.5104.021.**

2. Работы выполнять в соответствии с технологической картой ТК№201 НЦВ-КБ-1.2-ЗЧУ(2ПУ)-2026 для всех типов вертолетов.

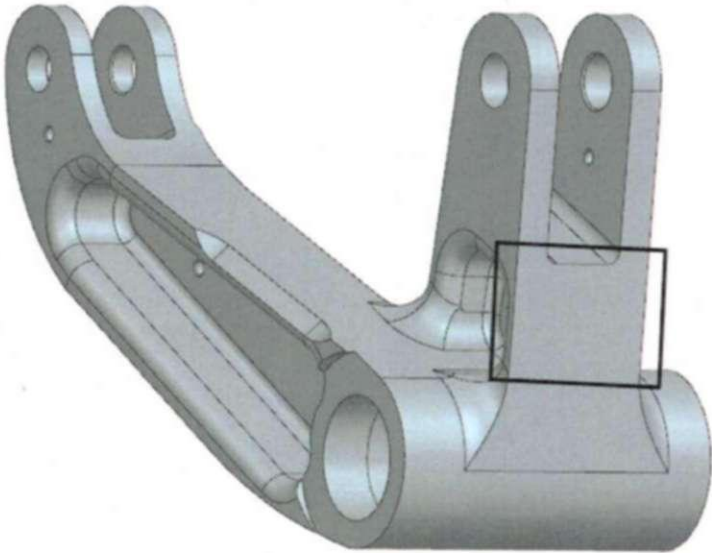
| <p>1. Установите стремянку откройте створки капотов двигателя отсека, редукторного отсека и отсека ВСУ(ГС), отверните болты крепления и снимите верхние капоты редукторного отсека.</p> <p>2. В забустерной части управления (ЗЧУ) осмотрите с помощью сферического зеркала или лупы 7 –кратного увеличения качалку 184.5104.021. Места осмотра протрите салфеткой, смоченной в бензине. Проверьте наличие заводской маркировки. Трещины, забоины на качалке не допускаются. В случае наличия повреждения ЛКП (поверхностного растрескивания) в зонах, отмеченных на рис.1, рис.2 - от эксплуатации устранить и сообщить АО «НЦВ Миль и Камов»</p> | | При обнаружении отклонений на качалке, от эксплуатации устранить, выполнить фотодокументирование и сообщить АО «НЦВ Миль и Камов». |

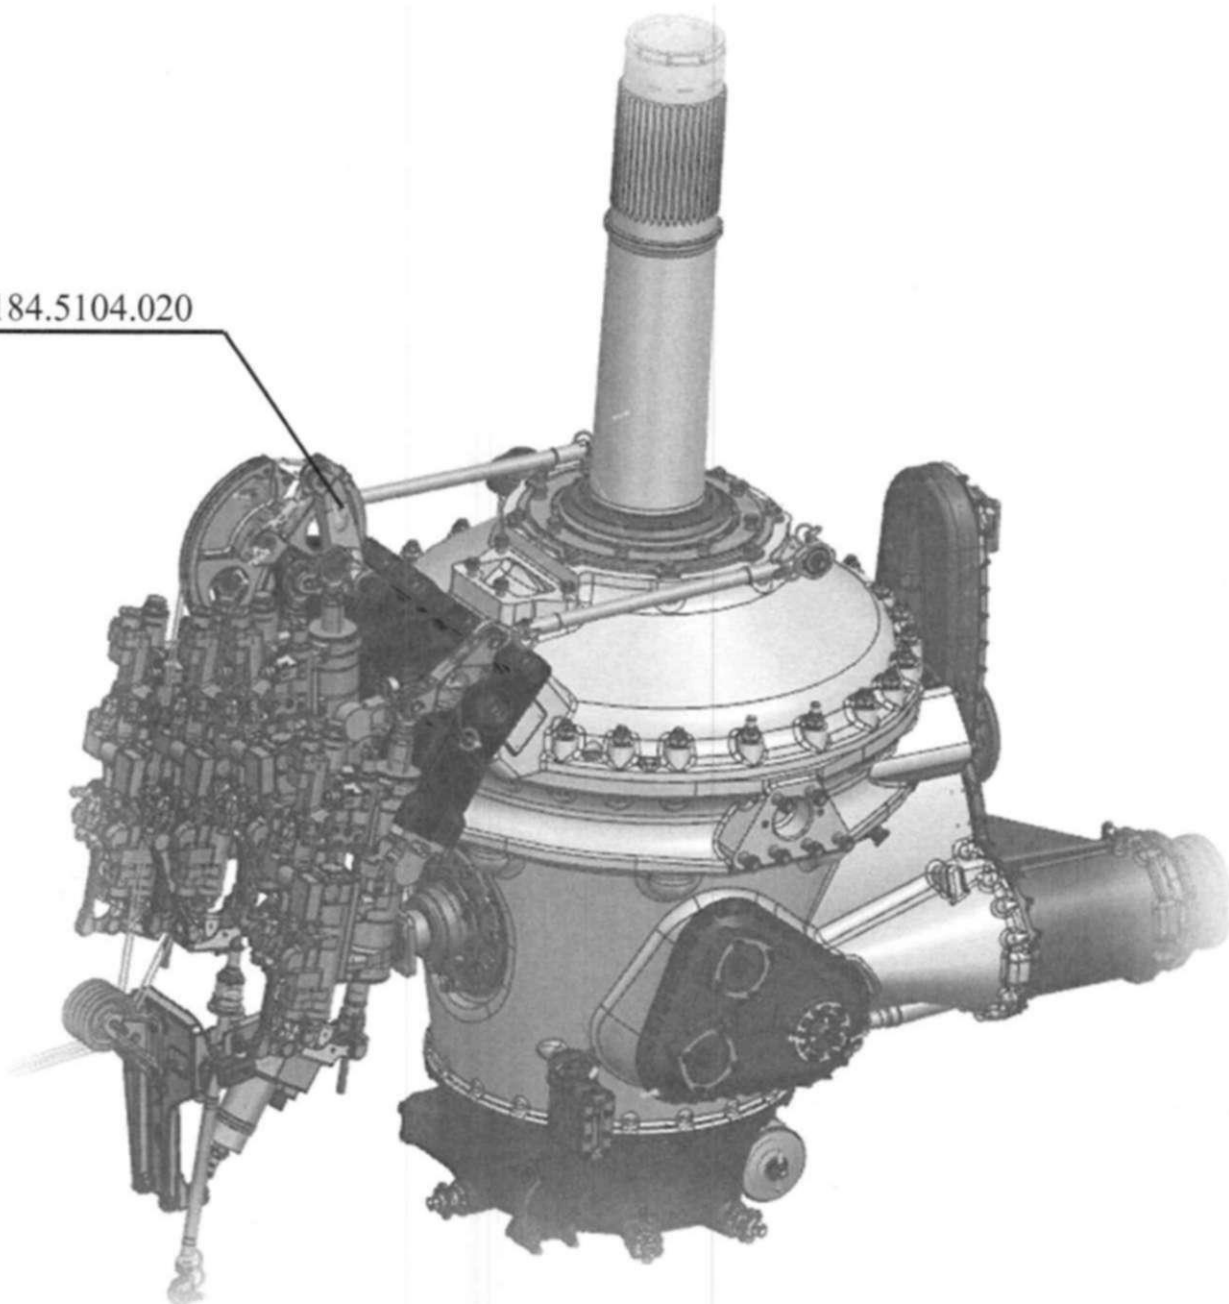
184.5104.020

В соответствии с направленной в адрес АО «НЦВ Миль и Камов» информацией об авиационном происшествии с вертолетом Ми-171 регистрационный номер ОВ-2019Р авиакомпании Helisur Республика Перу (разрушение в полете качалки путевого управления 184.5104.021) и с учетом письма АО «КВЗ» от 16.06.2026г. №17915-110, в целях обеспечения безопасности полетов для парка вертолётов типа Ми-8МТВ-1, Ми-8АМТ, Ми-171, Ми-171А1, Ми-171А2, Ми-171А3 и их модификациях, а также в дополнение к техническому решению №НЦВ-КБ-1.2-ЗЧУ(ЗПУ)-2026 принимается следующее решение:

**Рис. 1 – Расположение качалки путевого управления 184.5104.020**

1. Эксплуатирующим и ремонтным организациям необходимо демонтировать с вертолетов качалки путевого управления **184.5104.020 (сборочная единица, состоящая из качалки 184.5104.021 с втулками и подшипниками) с заводскими номерами НЗ06, НЗ10, НЗ15, НЗ18, НЗ19, НЗ22, НЗ23, НЗ26, НЗ27, НЗ29, НЗ30, НЗ32, НЗ35, НЗ37, НЗ41, НЗ44, НЗ47, НЗ48, НЗ50** и заменить их на качалки первой категории.

4. Демонтированные качалки по п.1 направить в адрес АО «НЦВ Миль и Камов» для исследования.
